1 Allgemeines

1.1 Eingruppierung Parksysteme

WÖHR Autoparksysteme sind Maschinen im Sinne der Maschinenrichtlinie 2006/42/EG, Anhang 1 und der DIN EN 14010.

2 Korrosionsschutz PARKLIFT

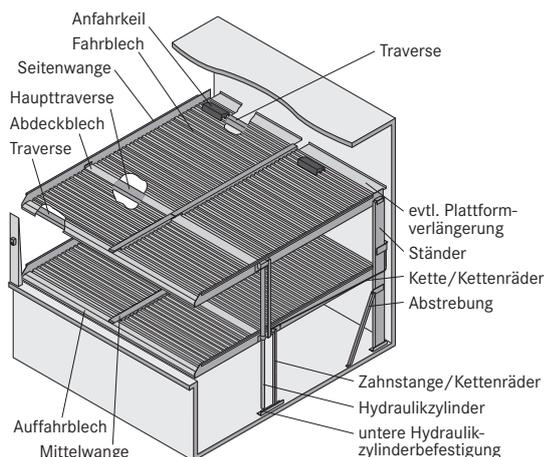
2.2 Systemrelevanter Korrosionsschutz

310	313	340	402	440	405 450	430	401	411	421	403 413	461- 463	600	635
Ständer	■	■	■	■	■	■	■	■	■	■	■	■	■	■
Abstrebung Ständer		□	△	■	□	■	■	△	△	■	■	■		
Hydraulikzylinder	◐	◐	◐	◐	◐	◐	◐	◐	◐	◐	◐	◐	◐	◐
Torsionsrohr/Gleichlaufwelle	■	■	■	●	●	●	●	●	●	●	●	●	■	■
Kettenräder/Ritzel				△	△	△	△	△	△	△	△	△		
Ketten/Zahnstangen				▲	▲	▲	▲	▲	▲	▲	▲	■		
Dübel für Anlagenbefestigung	◐	◐	◐	◐	◐	◐	◐	◐	◐	◐	◐	◐	◐	◐
Schrauben, Muttern, Unterlegscheiben	△	△	△	△	△	△	△	△	△	△	△	△	△	△
Hydraulikrohre, Hydraulikverschraubungen, Bolzen	△	△	△	△	△	△	△	△	△	△	△	△	△	△
Untere Hydraulikzylinderbefestigung	■	■	■	■	■	■	■	■	■	■	■	■	■	■
Befestigungen Ständer/Seitenwange	●	△	■	●	■	■	●	●	■	■	■	■	■	●
Befestigungen Torsionsrohr/Seitenwange	●	●	●	●	●	■	●	●	■	■	■	■	■	●
Befestigungen Hydraulikzylinder/Seitenwange	●	●	■	●	■	■	Alu	●	■	■	■	■	■	●
Geländerholme	◐	◐	◐	◐	◐	◐	◐				◐		◐	◐
Geländerpfosten	□	□	□	□	□	■	□				□		□	□
Magnetventile	Alu	Alu	Alu	Alu	Alu	Alu	Alu	Alu	Alu	Alu	Alu	Alu	Alu	Alu

Hydraulikaggregat	●	●	●	●	●	●	●	●	●	●	●	●	●	●

- △ galvanisch verzinkt nach DIN 50961, Zinkauflage ca. 5–8 µm
- feuerverzinkt nach EN 10327, ca. 20 µm Zinkauflage (bandverzinkt)
- feuerverzinkt nach DIN EN ISO 1461, ca. 55 µm Zinkauflage (örtliche Schichtdicke als Mindestwert)
- ▲ schwarz, gefettet
- ◐ Zink-Lamellenbeschichtet

- sandgestrahlt (Reinheitsgrad SA 2,5), Grundlack ca. 40 µm, Decklack ca. 80 µm
- ◐ lackiert mit Einschichtlack, Schichtdicke ca. 80 µm, Farbton gelb (RAL 1003)
- gebeiztes, gefettetes Blech, im Bad gereinigt, phosphatiert, pulverbeschichtet auf Epoxydharzbasis, Schichtdicke ca. 60–80 µm, Farbton kieselgrau (RAL 7032)

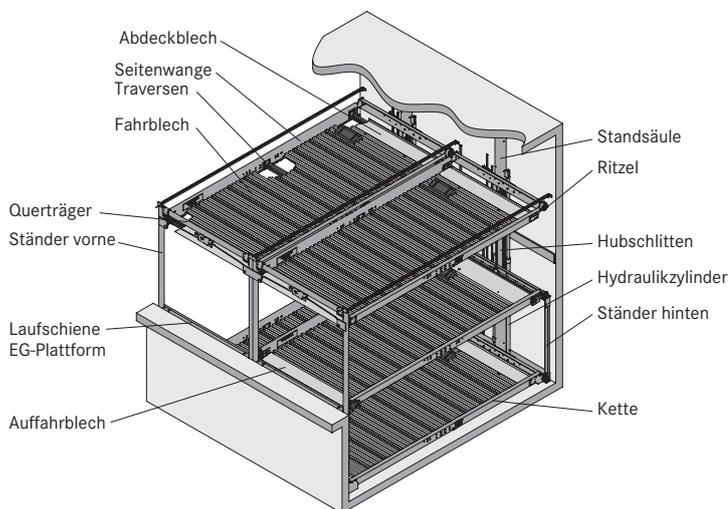
3.2 Systemrelevanter Korrosionsschutz

551	552	542 543	544
Ständer	■	■	■	■
Standsäule	■		■	
Hydraulikzylinder	◐	◐	◐	◐
Torsionsrohr/Gleichlaufwelle		●		●
Lagerplatten	■	■	■	●
Querträger	■	■	■	■
Kettenräder/Ritzel	△	△	△	△
Zahnstangen		▲		△
Ketten/Drahtseil	▲	▲	▲	▲
Dübel für Anlagenbefestigung	◐	◐	◐	◐
Schrauben, Muttern, Unterlegscheiben	△	△	△	△
Hydraulikrohre, Hydraulikverschraubungen, Bolzen	△	△	△	△
Untere Hydraulikzylinderbefestigung	■	■	■	■
Laufschiene EG-Plattform	■	■	■	■
Befestigungen Hydraulikzylinder Hubschlitten	■	■	■	■
Magnetventile	Alu	Alu	Alu	Alu
Hydraulikaggregat	●	●	●	●

- △ galvanisch verzinkt nach DIN 50961, Zinkauflage ca. 5 – 8 µm
- ◐ feuerverzinkt nach EN 10327, ca. 20 µm Zinkauflage (bandverzinkt)
- feuerverzinkt nach DIN EN ISO 1461, ca. 55 µm Zinkauflage (örtliche Schichtdicke als Mindestwert)
- ▲ schwarz, gefettet
- ◐ Zink-Lamellenbeschichtet

- sandgestrahlt (Reinheitsgrad SA 2,5), Grundlack ca. 40 µm, Decklack ca. 80 µm
- ◐ lackiert mit Einschichtlack, Schichtdicke ca. 80 µm, Farbton kieselgrau (RAL 7032)
- gebeiztes, gefettetes Blech, im Bad gereinigt, phosphatiert, pulverbeschichtet auf Epoxydharzbasis, Schichtdicke ca. 60 – 80 µm, Farbton kieselgrau (RAL 7032)

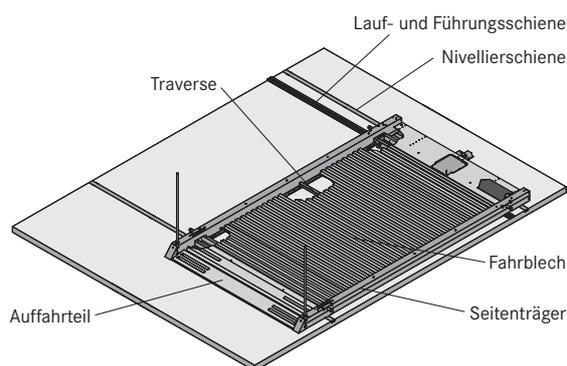
Beispiel: PARKPLATTE 501

501	503	505	506
Auffahrteil	■	□		
Lauf- und Führungsschiene	■	■		
Nivellierschiene	■	■		
Kettenräder/Ritzel	△	△		△
Ketten/Zahnstangen	▲	▲		▲
Dübel für Anlagenbefestigung	△	△	◻	△
Rahmen Drehplatte			■	Alu
Grubeneinfassung			■	
Abdeckbleche			■	Alu
